SKREDULYKKE LADALSHALSEN, SORTLAND SØNDAG 20.02.2011

Rapport skrevet av: Frode Sandersen, NGI (bl.a. basert på info fra flere medlemmer i Røde Kors Hjelpekorps, Tor Håvard Bentzen – politiet i Sortland, og Inge Ovesen). Kontroll internt NGI: Kjetil Brattlien.

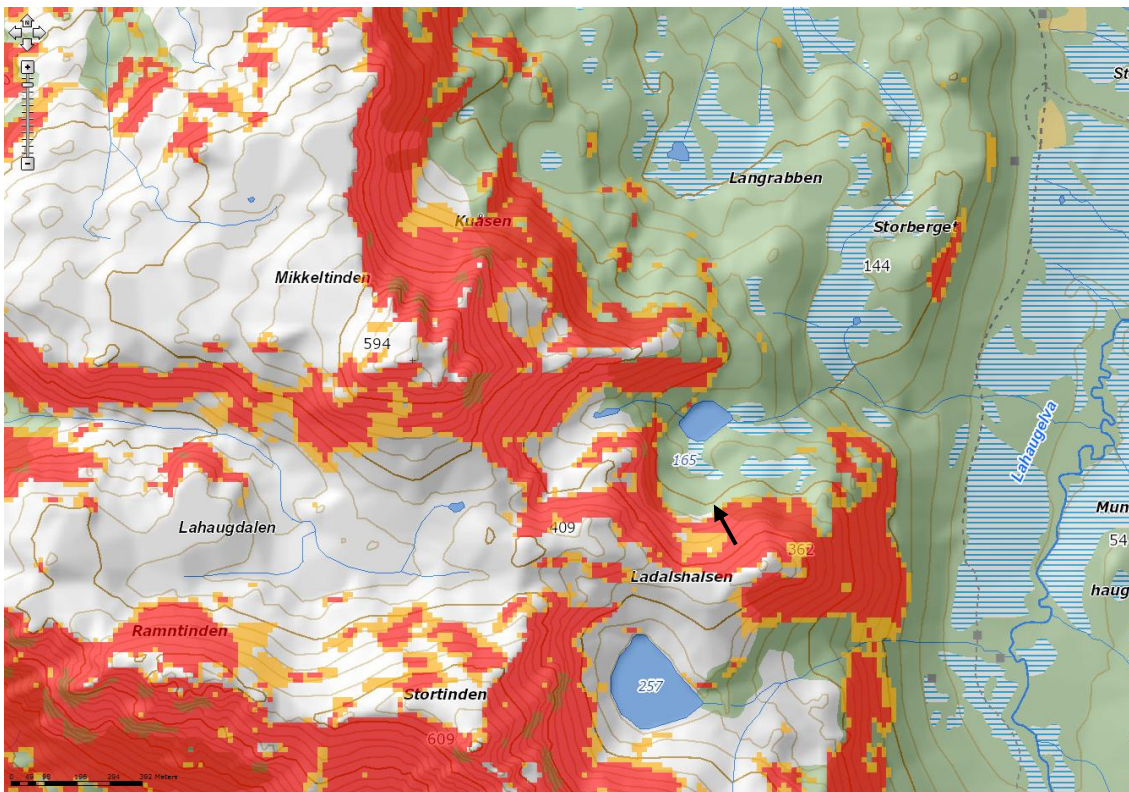
Helningskart som viser terreng brattere enn hhv. 28 og 30° (oransje og rød farge). Skred angitt med pil.

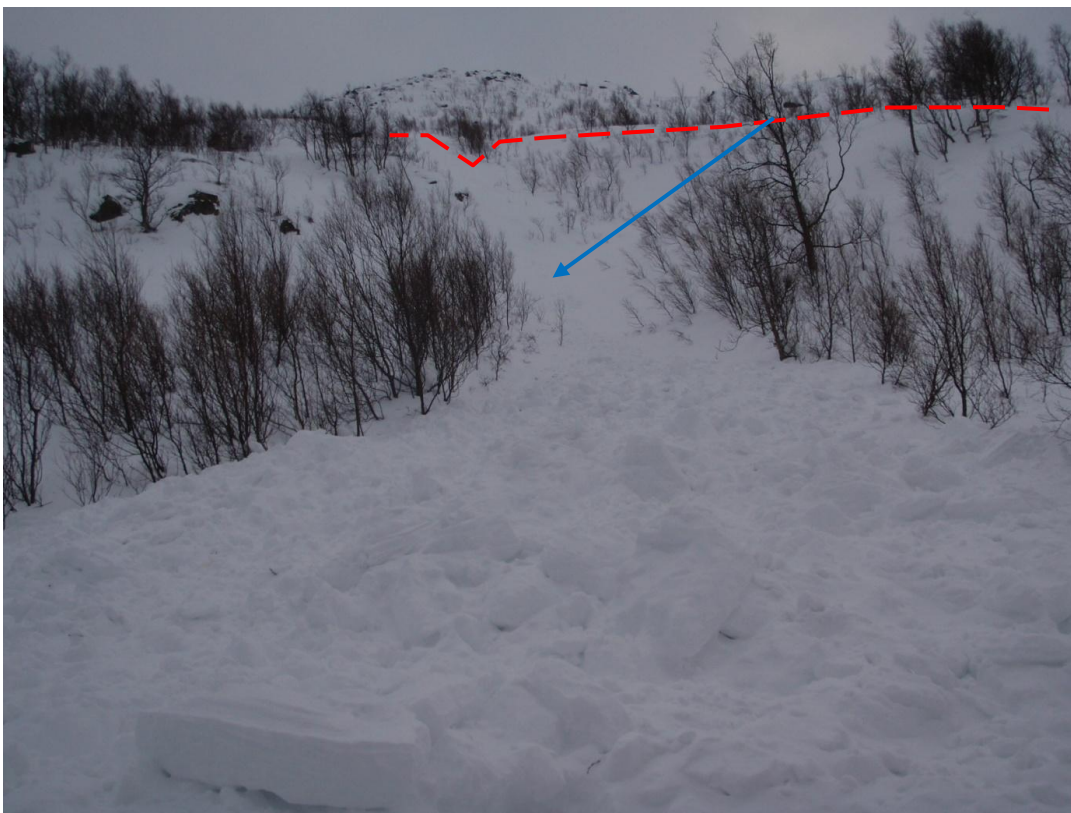
Skredbanen sett fra skredtungen med angivelse av bruddkant og hvor de to forulykkede kjørte inn i skredbanen. Foto: Frode Sandersen, NGI.

Utløsningsområdet ligger i skogbeltet med spredt bjørkeskog med terrenghelning 35-40 grader. Bruddkanten ligger rundt kote 270, skredtunga når ned til kote 210, dvs. total fallhøyde er 60 m. Bredden på utløsningsområdet er rundt 50 m og bruddkanten er 50 cm sentralt avtagende til 10 cm ut mot flankene. Volumet av skredet er grovt anslått til maksimalt 1000 m³, dvs. et lite snøskred. Skredmassene har blitt kanalisert av en forsenkning på vei nedover til 5-10 m bredde, for deretter å spre seg litt ut igjen i utløpsområdet. I utløpsområdet er terrenghelningen rundt 20°. Dybden på skredavsetningen var på det meste opp mot 5 m sentralt i bekkedalen, i gjennomsnitt 2-3 m i utløpsområdet. Total lengde av skredbanen er rundt 120 m og gjennomsnittlig helning er 30°. Hastigheten på skredmassene antas å ha vært rundt 50 km/t på det meste.

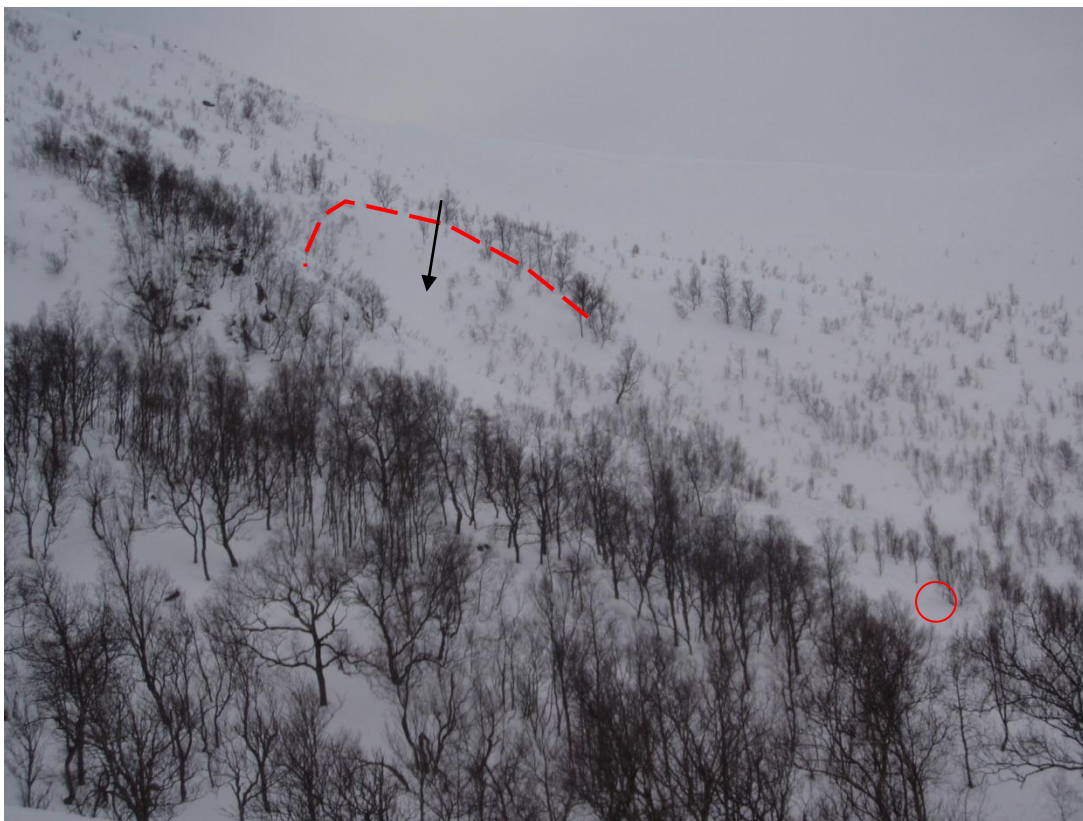
Skredbanen sett fra siden. Rød stiptet linje angir øvre bruddkant og rød sirkel funnsted. Svart pil angir hvor de to forulykkede kjørte inn i skredområdet. Foto: Frode Sandersen, NGI.

- Snøskredet har høyst sannsynlig blitt utløst av de to forulykkede, og bruddet har forplantet seg ca. 20 m oppover i fjellsida.
- Bruddet har trolig skjedd i svakt sjikt bestående av kantkornete snøkrystaller under et skarelag på 10-50 cm dybde. Flaket som har sklidd ut har bestått av fersk fokksnø som har lagt seg ut siste uka før ulykken. Mange ulykker skyldes brudd oppunder skarelag som virker som en dampspærre for vanddamptransport når det er stor temperaturgradient i snødekket.
- Skredet har startet i overgangen mellom fjell og skog der fokksnølaget har en optimal strekkfasthet for at skiløpere kan løse ut skred.
- Turfølget fulgte vanlig rute som krysser nedre del av skredbanen. Nedkjørselen er også vanlig å bruke, og dette viser at vanlige rutevalg ikke er sikre under alle forhold.
