SKREDULYKKE JØNNDALEN UVDAL, LØRDAG 22.02.2014

Rapport skrevet av: Kjetil Brattlien (bl.a. info fra politiet i Nore og Uvdal, Luftambulansen Ål og Norske Redningshunder). Kontroll internt NGI: Ulrik Domaas

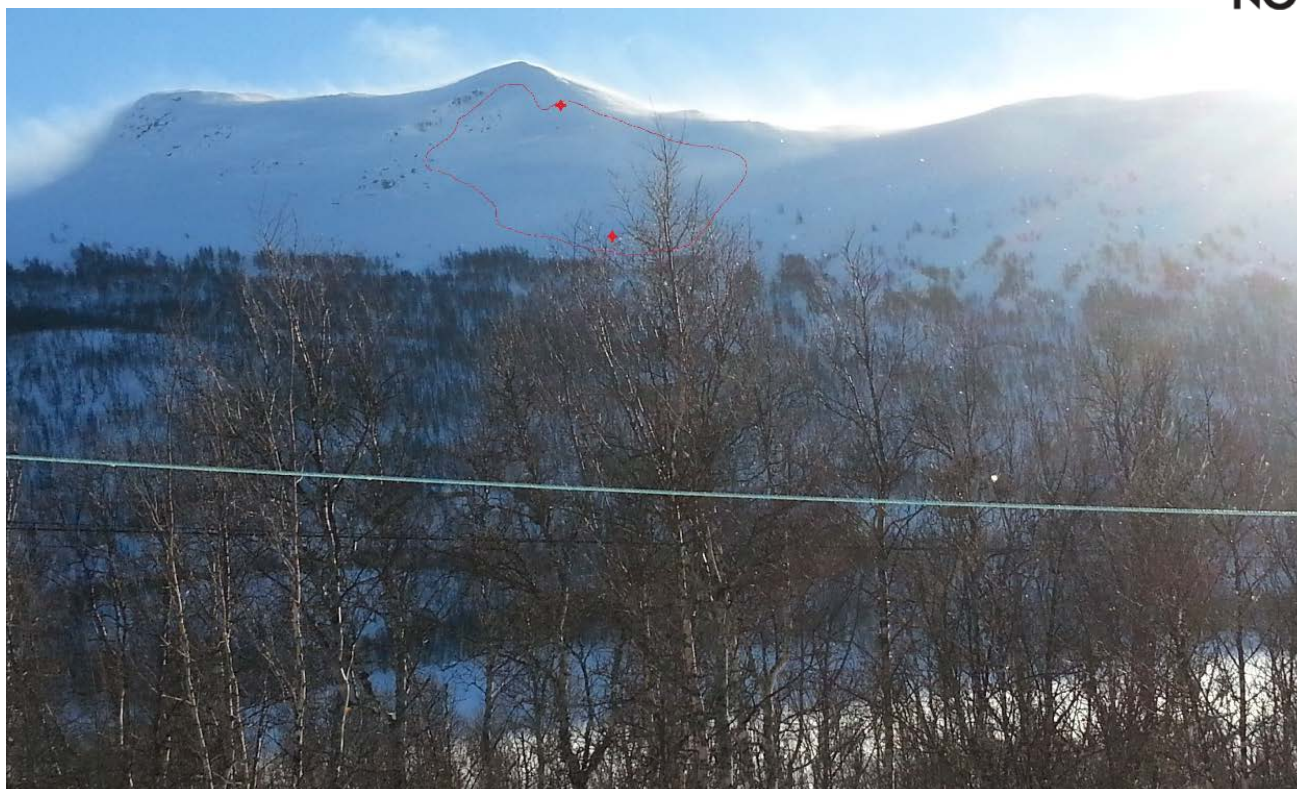
Det var lettskyet vær med noe vind og noen få minusgrader da ulykken skjedde. Temperaturen hadde steget gradvis de siste to døgnene fra -18 grader. Det var tidvis kraftig vind fra S-SV før og under ulykken. Luftambulansen rapporterte vindkast tilsvarende sterk kuling (35 knop) under aksjonen. Vinden transporterte snø ut i terrenget der skredet løsnet.

Foto 1: Ulykkesområdet 5 dager før ulykken sett fra dalen med skredet omtrentlig inntegnet. Røde prikker indikerer utløsningspunkt og funnsted. Bildet viser at vinden blåser snø ut i fjellsiden der skredet ble utløst.

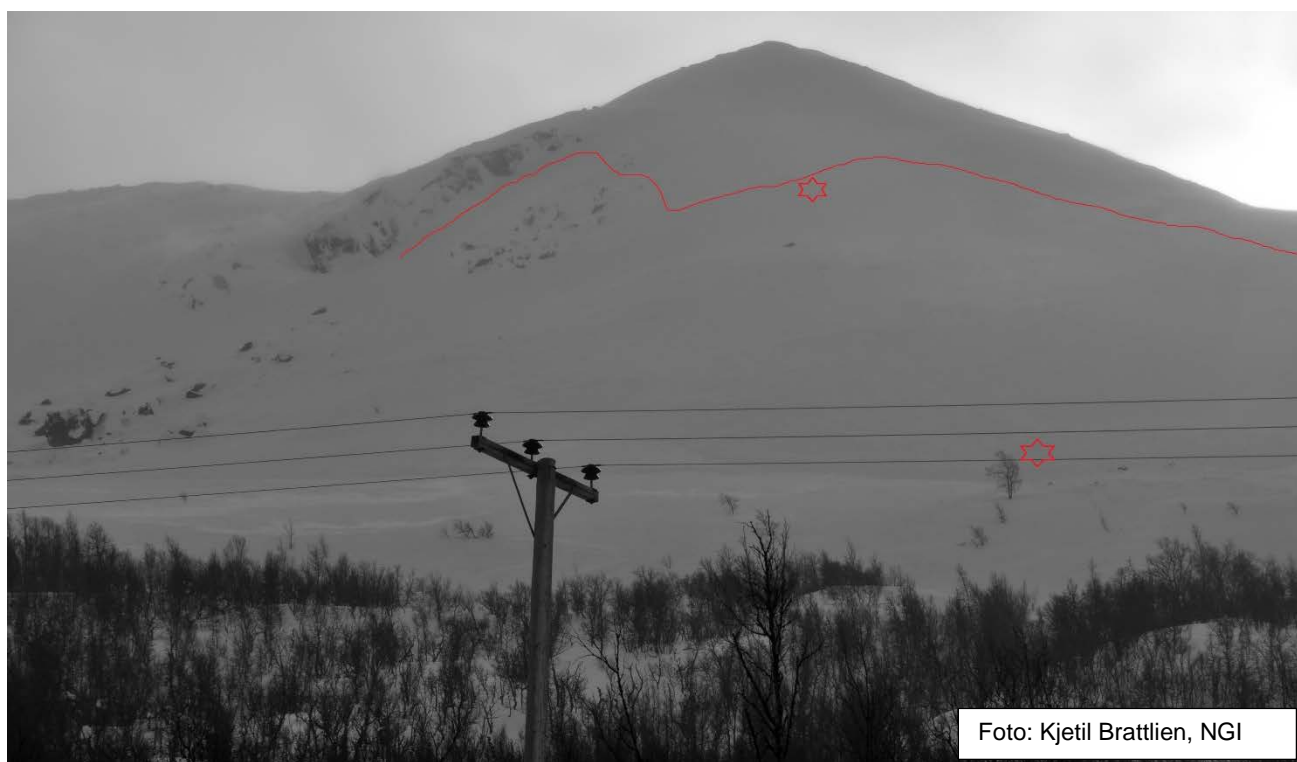
Skredet ble utløst av gruppa i 50 grader bratt terreng ca. ved kote 1230 og bruddet spredte seg anslagsvis 200 m sideveis på hver side av dem. Skredet stoppet omtrent 100 høydemeter lavere, og mennene ble ført med skredet om lag 200 m. Tykkelsen på bruddkanten var om lag 50 cm der skredet ble utløst. Tykkelsen var noe større på venstre side (sett opp fjellsiden) og ble gradvis mindre på høyre side.

Hardheten til snøen som løsnet var en finger (1 F), og skredet løsnet på et sjikt med rimkrystaller. Siktelinjen fra funnstedet til bruddkanten var 28 grader. Terrenget ble gradvis slakere, og var uten terrengfeller som trær, stup etc.

Foto 2: Deler av bruddkant dagen etter ulykken. Røde stjerner indikerer utløsningspunkt og funnsted.

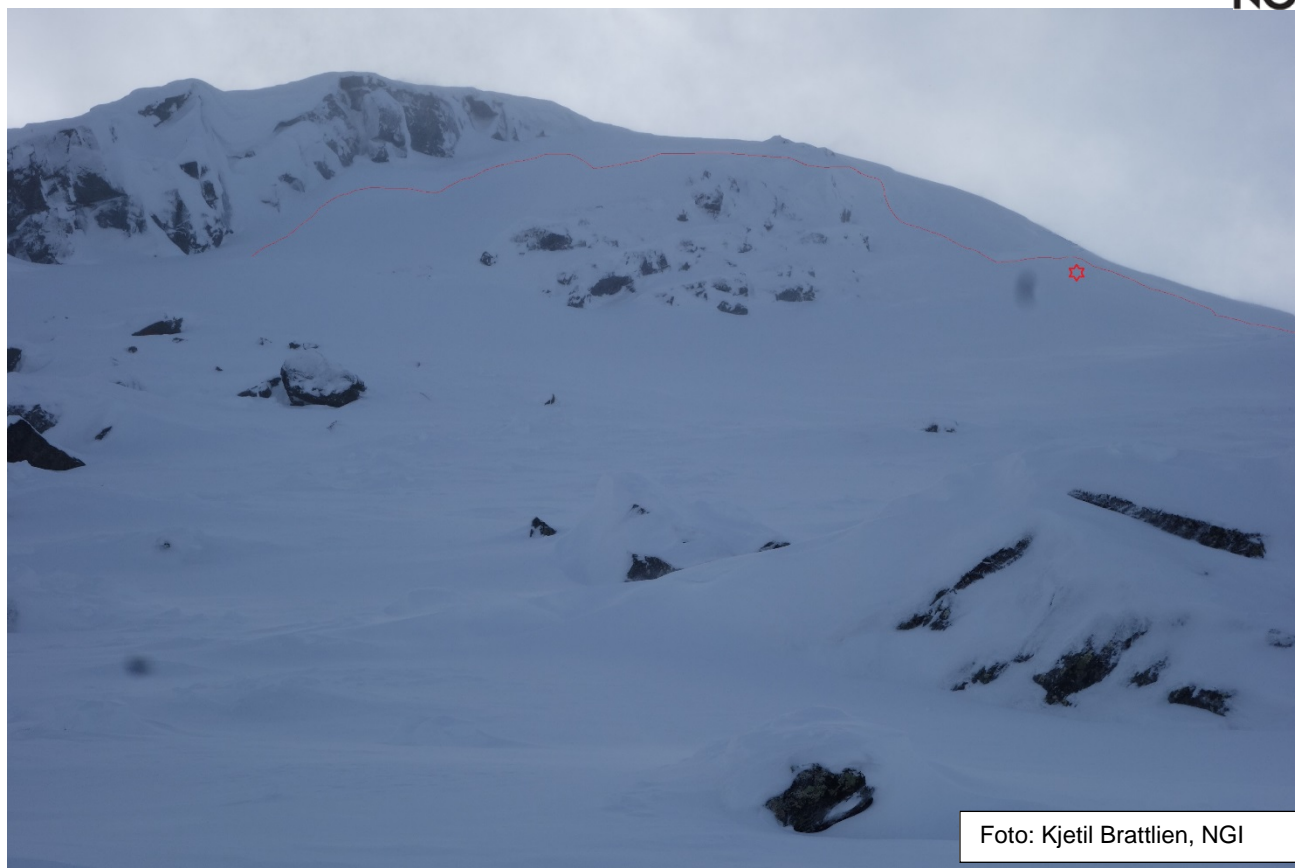
Foto 3: Venstre del av skredet dagen etter ulykken med utløsningspunkt og bruddkant antydnet.

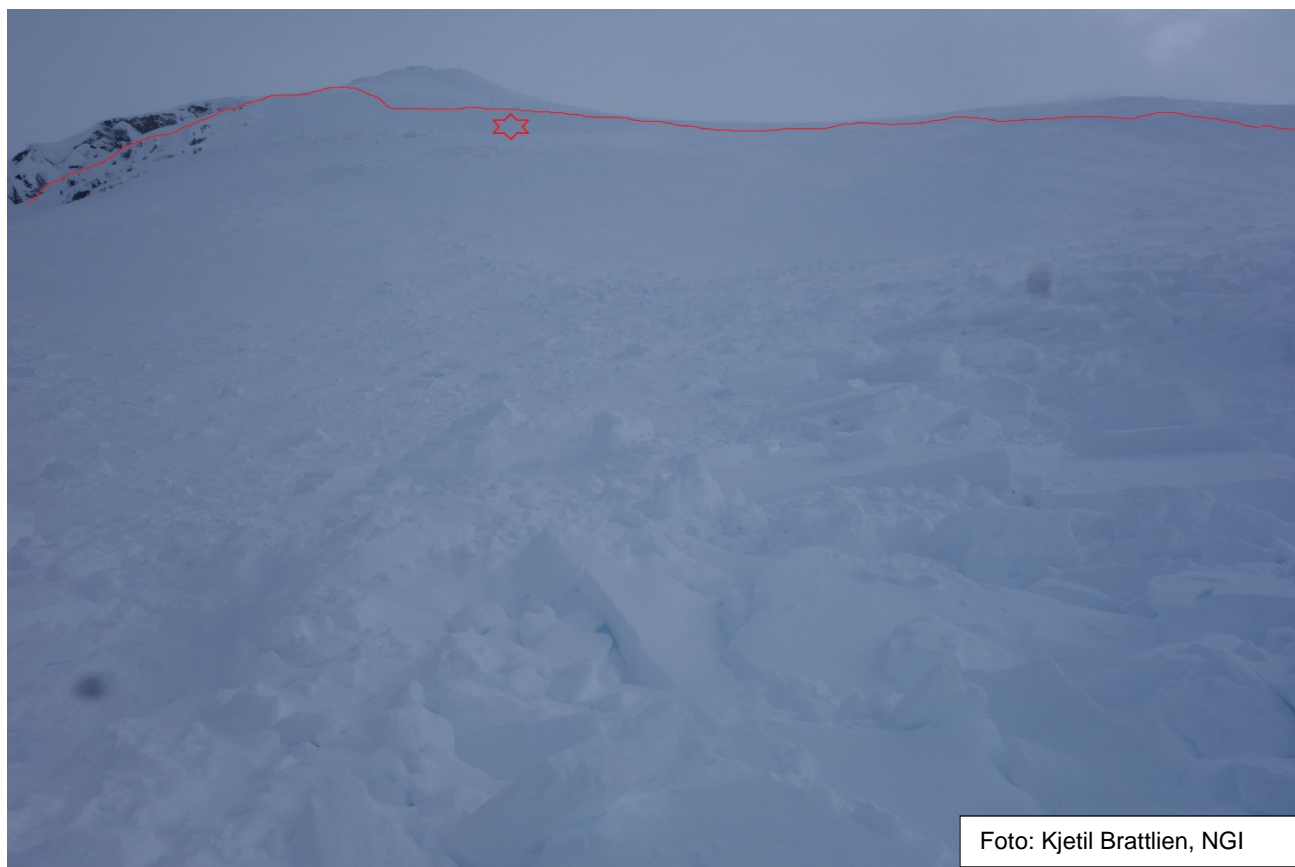
Foto 4: Deler av skredet sett fra funnsted dagen etter ulykken med utløsningspunkt og bruddkant antydnet.

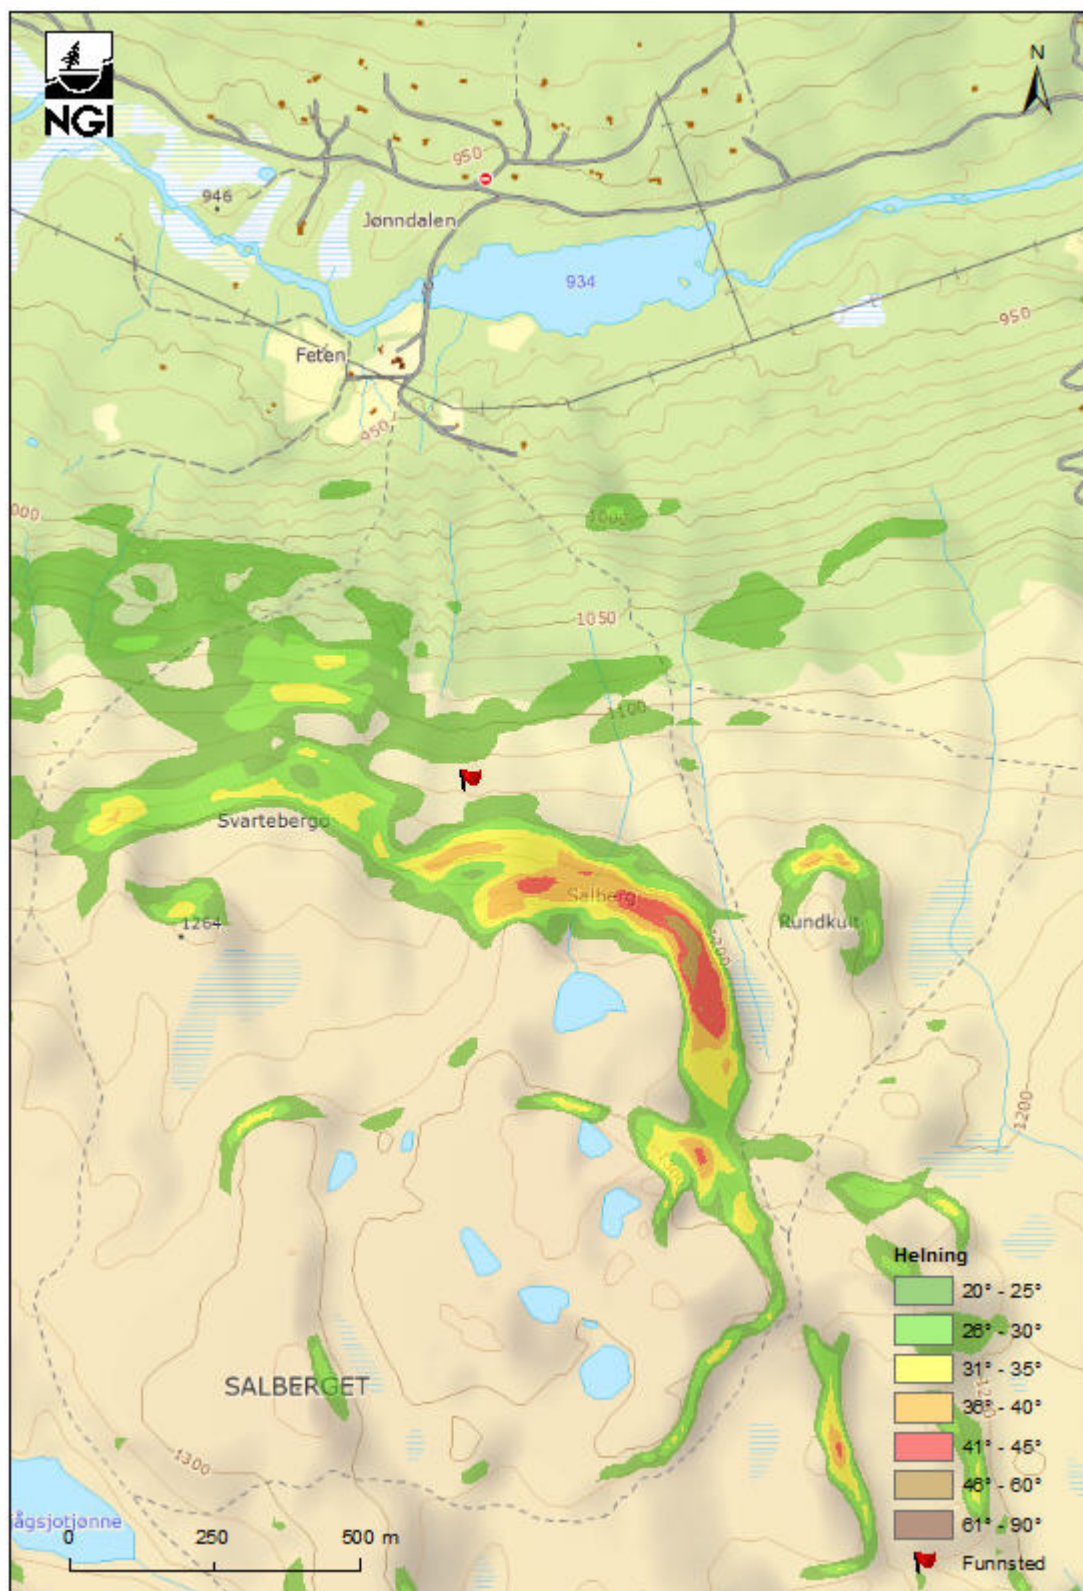
Mennene gikk på truger og etter hvert bena på vei oppover. På vei oppover gikk de i terreng som var omtrent 35 grader bratt uten at de utløste skredet selv om snøforholdene var tilsvarende som der de utløste skredet. Det var først da de kom inn i terreng som var 40-50 grader bratt at de utløste skredet.

Figur 2: Funnsted (rødt flagg) og terrenghelning i området. Gruppen gikk på truger fra dalen og rett opp mot ulykkesstedet.

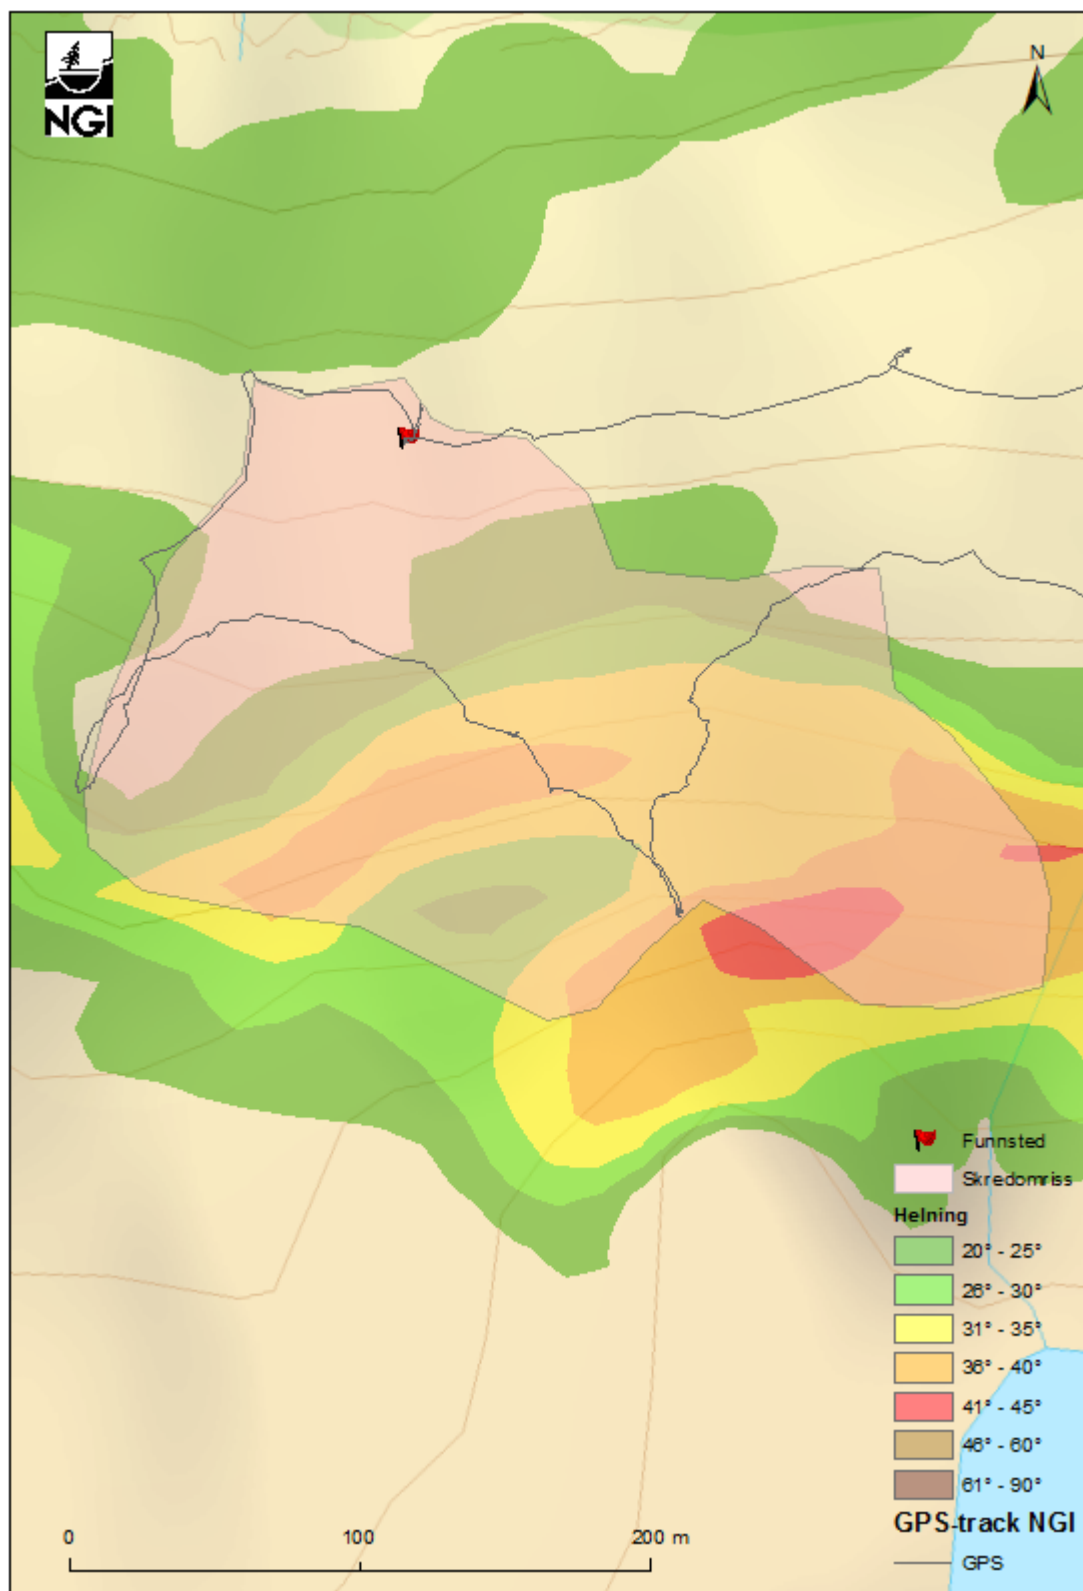
- Mur 1 – farevurdering: I følge varsom.no var det skredfare 2-moderat i området da ulykken skjedde. Alle som skal ut i fjellet må sjekke skredvarslet og tilpasse turen etter forholdene. Anbefalinger gitt av SLF i Sveits og den norske "Afterski-metoden" sier at man bør unngå terreng brattere 35 grader ved slike forhold. Terrenget var ca. 50 grader bratt der mennene utløste skredet.

Figur 3: Detalj av skred og ulykkesområde. Målt terrenghelning i bruddkant var 50 grader, og ikke 40 grader som kartskravur viser. GPS track fra NGIs befaring dagen etter ulykken.

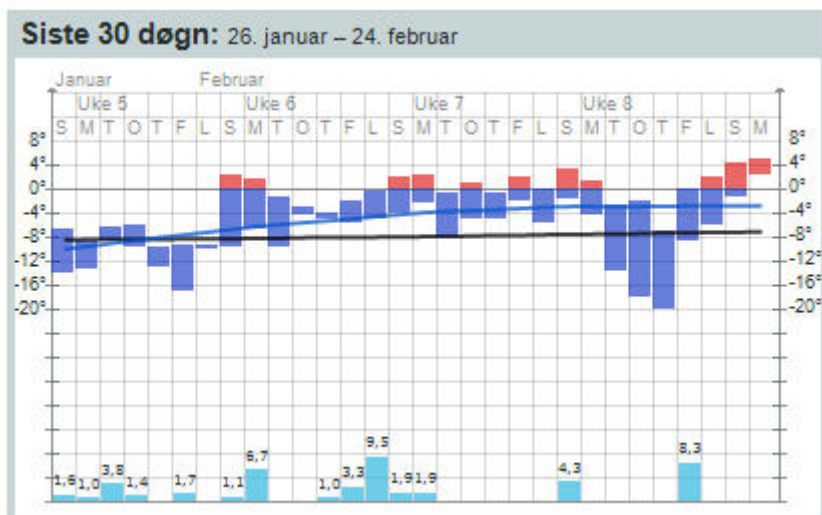
Det var lite nedbør dagene før ulykken bortsett fra fredag morgen hvor det ble målt ca. 10 mm nedbør (tilsvarer normalt 10 cm nysnø) siste 24 t. Det var kaldt og klart vært før dette, noe som tilsier at nysnøen la seg oppå et lag av rimkrystaller.

Figur 4: Data fra yr.no viser temperatur og nedbør fra Geilo ca. 30 km unna ulykkesstedet. Skredet gikk lørdag i uke 8.
