SKREDULYKKE EIKEDALEN, HORDALAND FREDAG 11.02.2011

Rapport skrevet av: Kjetil Brattlien NGI (bl.a. basert på informasjon fra Terje Kvalvik – lensmann i Kvam og Håkon Olav Hadeland – Røde kors/brannvesenet i Samnanger, Ørjan Jensen – Skipatrolje Eikedalen skisenter). Kontroll Internt NGI: Frode Sandersen.

Ulykkesoppsummering:

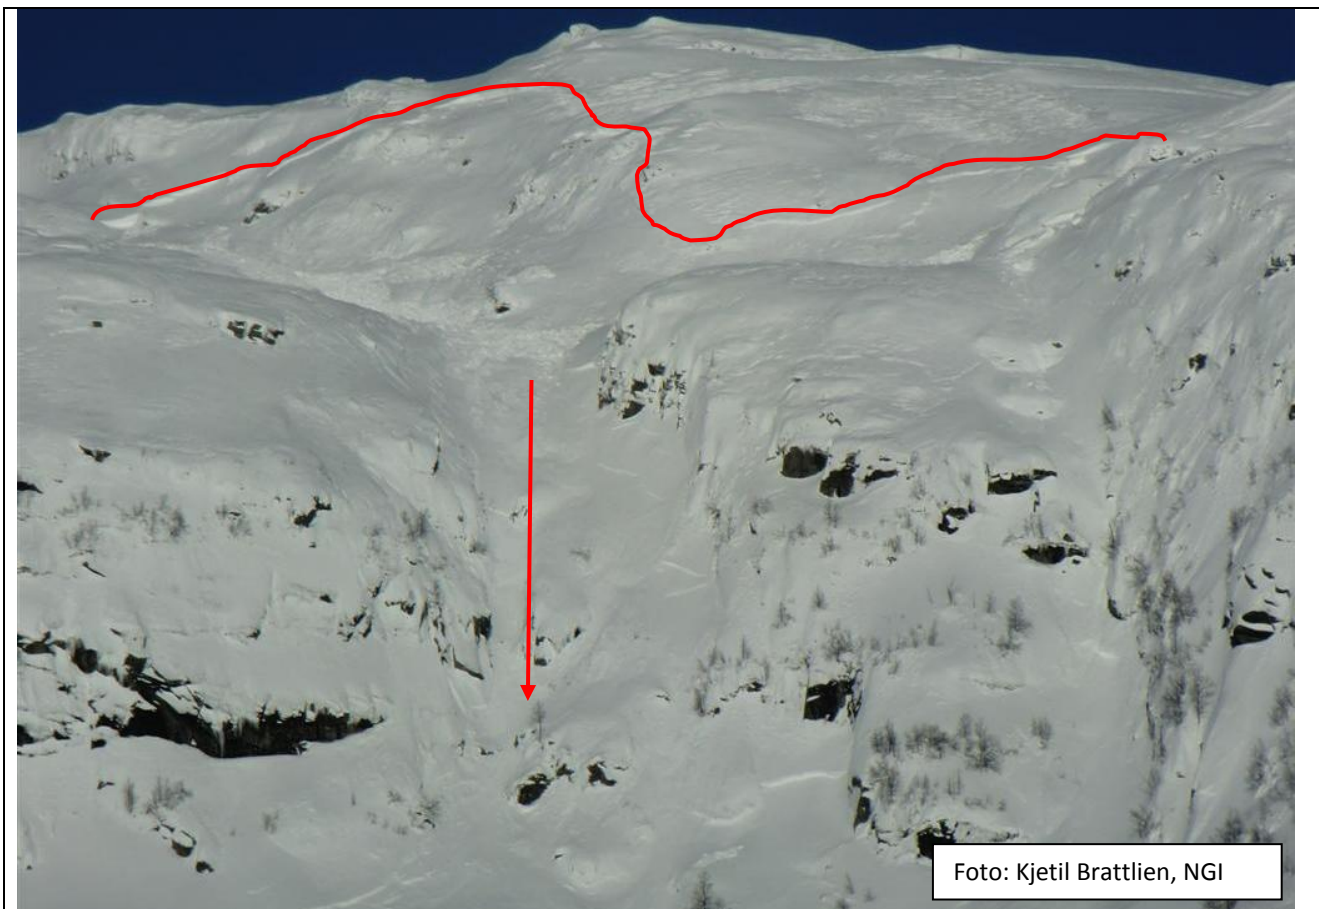
Skredet har forplantet seg mye sideveis og høydemessig. I toppen er lengden av bruddkanten anslått til 500 m, og den har forplantet seg fra bratt terreng, gått over en rygg og inn i neste forsenkning. Totalt er det ca. 10 bruddkanter på ulike plasser. Slik eksplosiv bruddforplantning er kun mulig når det er et vedvarende svakt lag som sprer bruddet mye. Det var ikke mulig å komme seg til øvre bruddkant dagen etter ulykken, og snøforholdene, terrenghelning, bruddkanthøyde etc. er ikke undersøkt. Bruddkanten anslås til å være flere meter høy.

Øvre bruddkant omtrentlig avmerket. Skredet kom ned renna ved pila. Deler av skredet har stoppet på flata i fjellsiden. Totalt er det ca. 10 bruddkanter som ikke er sammenhengende.

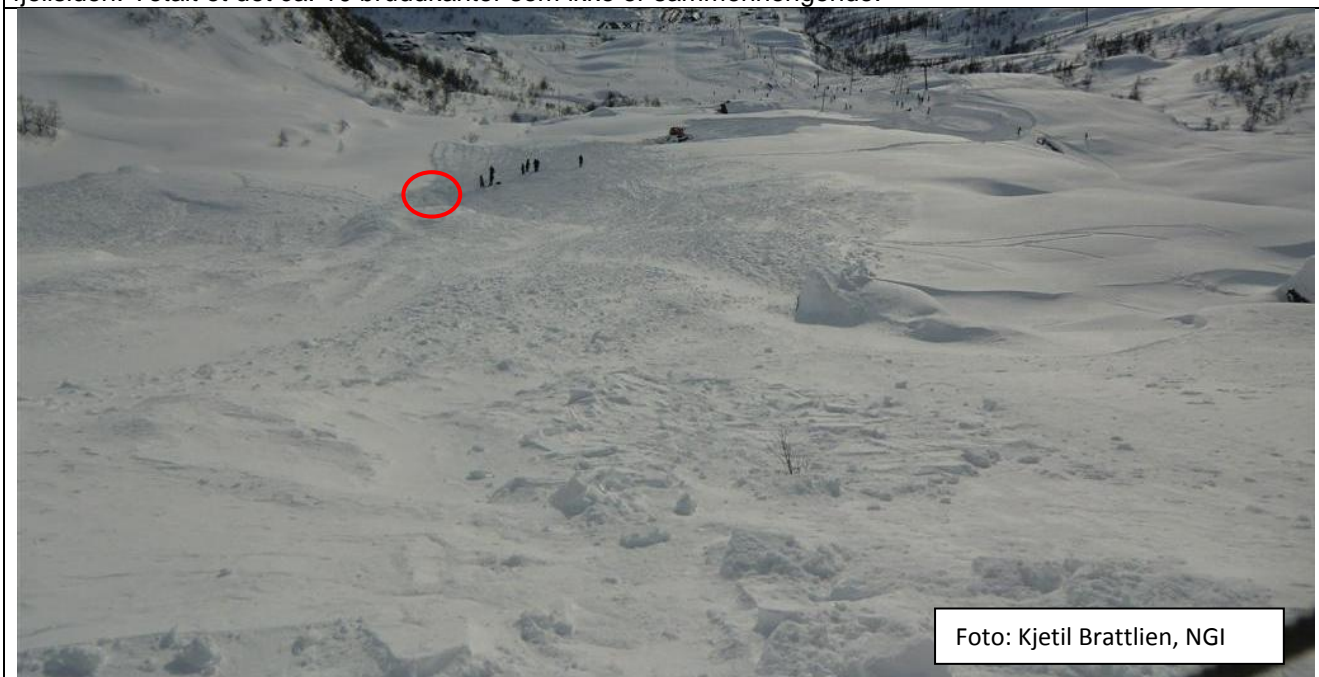
Bilde dagen etter ulykken fra nedre bruddkant. Funnsted omtrentlig merket med rødt.

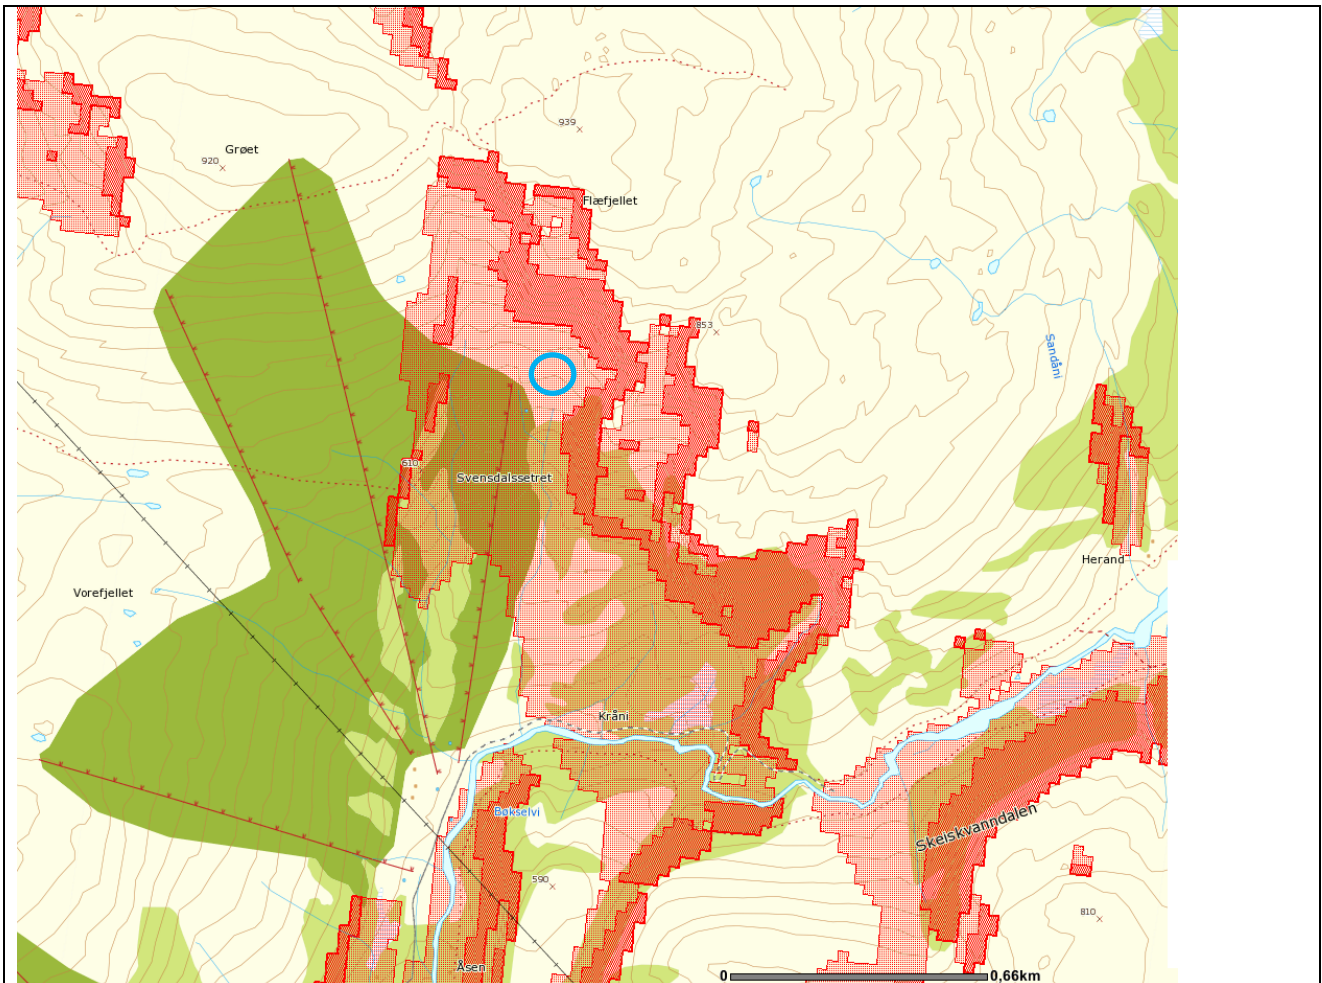
Utsnitt fra aktsomhetskart fra www.skrednett.no antyder utløsningsområder for snøskred (rødt) og utløpsområder (lyserødt). Funnsted omtrentlig merket med blått.

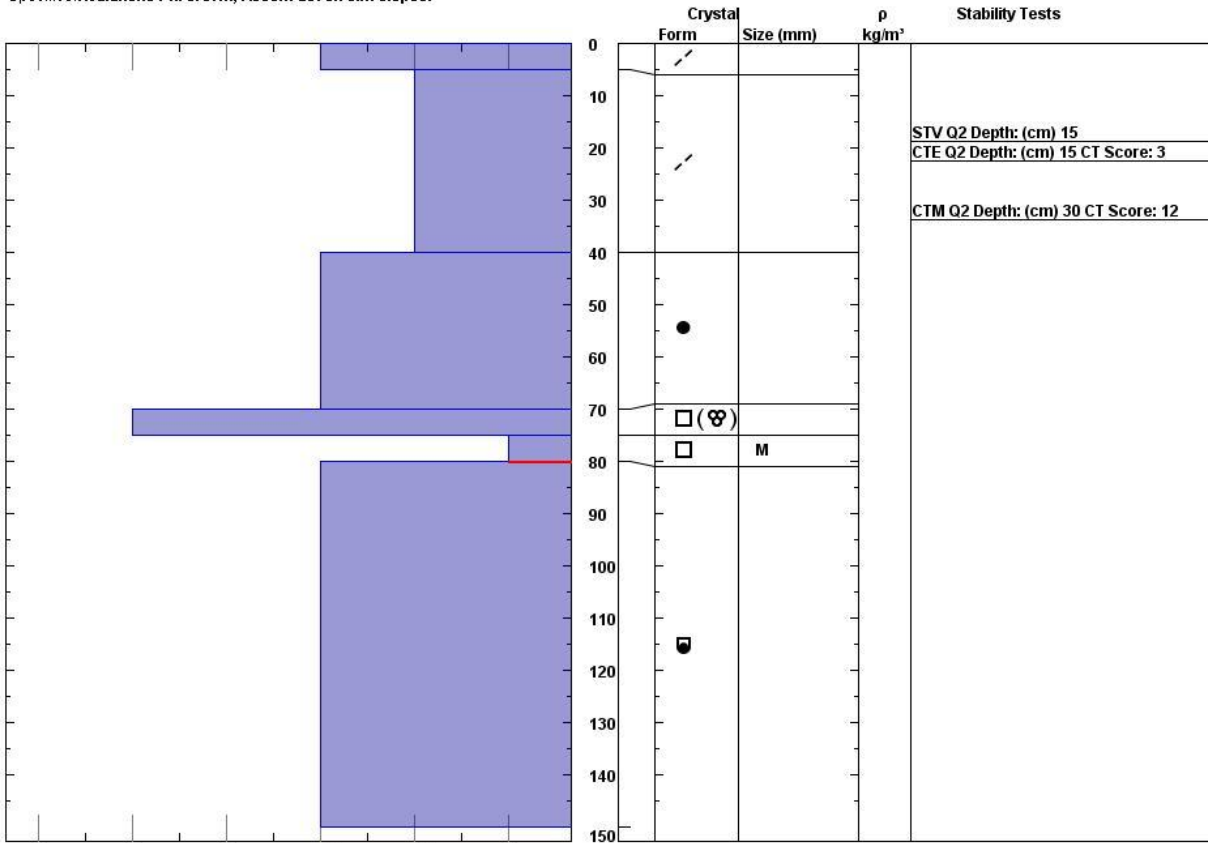
Profil fra nedre bruddkant dagen etter ulykken.

Dagen etter ulykken ble snødekket undersøkt ved nedre venstre bruddkant (sett oppover) som her var ca. 50-80 cm høy. Skredet løsnet trolig i et lag 5 cm tykt lag med kantkorn, men dette laget var fuktig og hadde stabilisert seg dagen etter ulykken.

Layer notes:
75-80: Problematic Layer
Stabilisert pga fuktig

Notes: Fuktighet i begerkrystaller medførte stabilisering ved test. Skredet løsnet i dette laget og det var ustabilisert da skredet gikk.
