SKREDULYKKE GYVATNET I ROGALAND, SØNDAG 16. JANUAR 2011

Rapport skrevet av: Kjetil Brattlien NGI . Kontroll internt NGI: Frode Sandersen.

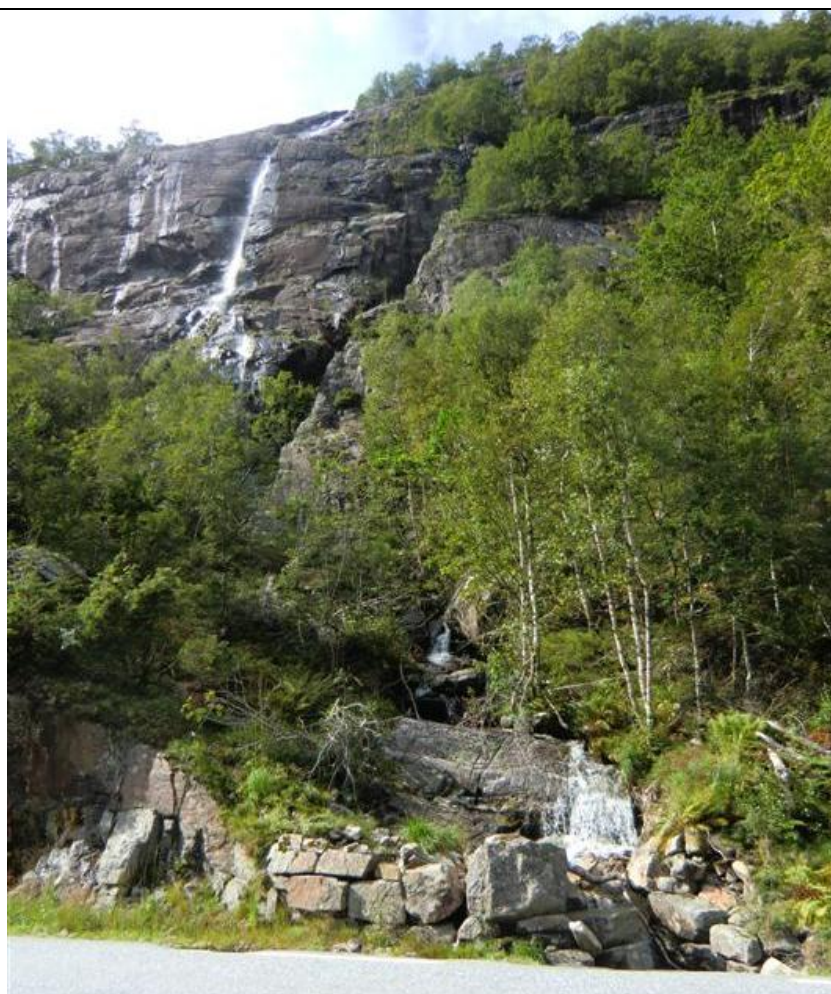
Fra ulykkesstedet sommeren 2011. Foto: Kjetil Brattlien, NGI.
