SKREDULYKKE TUFTADALEN, BALESTRAND MANDAG 21.03.2011

Rapport skrevet av: Frode Sandersen. Kontroll internt NGI: Kjetil Brattlien
(Dette utdrag av rapport til politi og kommune etter ulykken).

Ulykkesoppsummering:

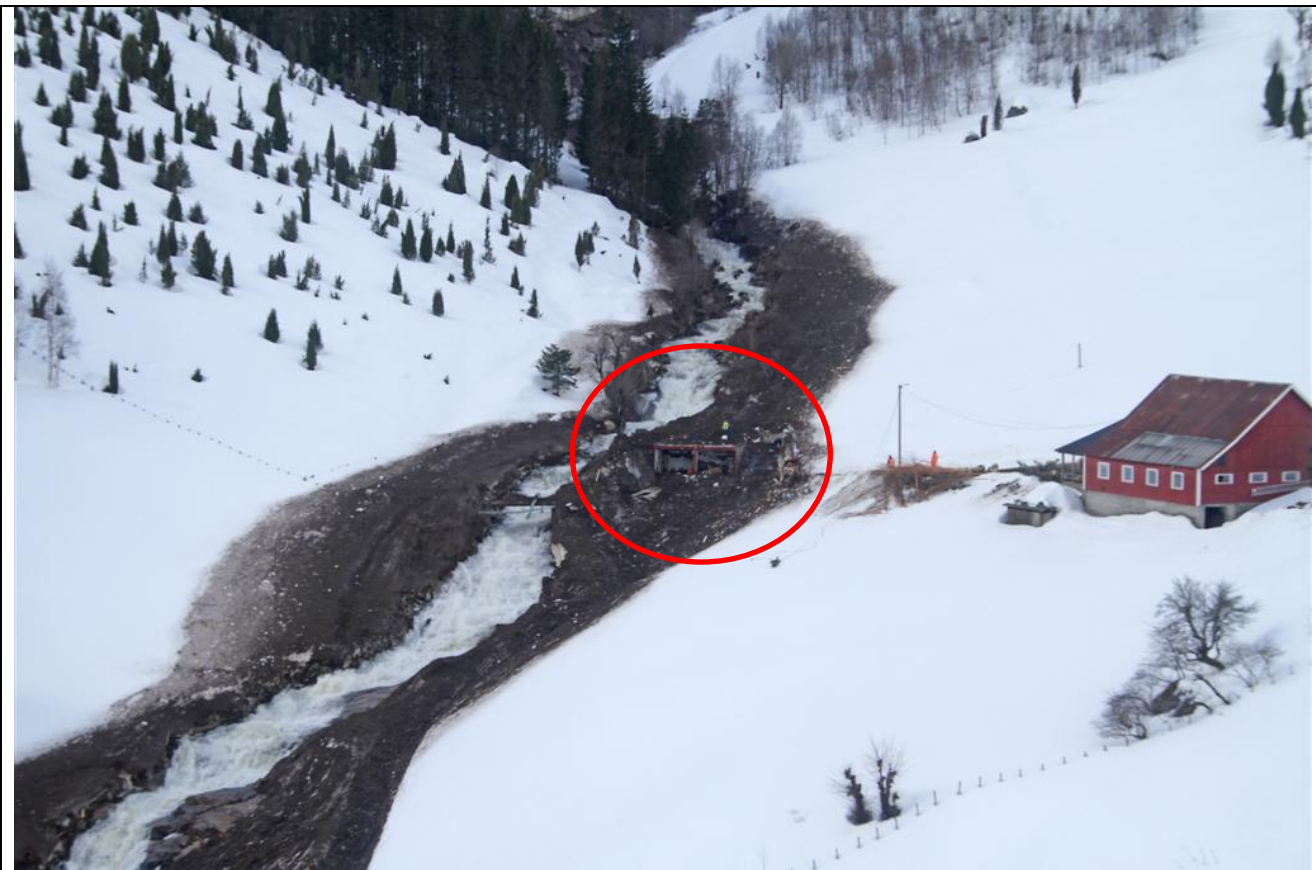
Foto av huset tatt av skredet (rød ring) dagen etter ulykken. Foto: NGI

To personer (kvinne 55 år og mann 60 år) omkom da huset deres ble knust av et sørpeskred om kvelden den 21. mars. Sørpeskred er en type snøskred som består av en blanding av snø og vann.

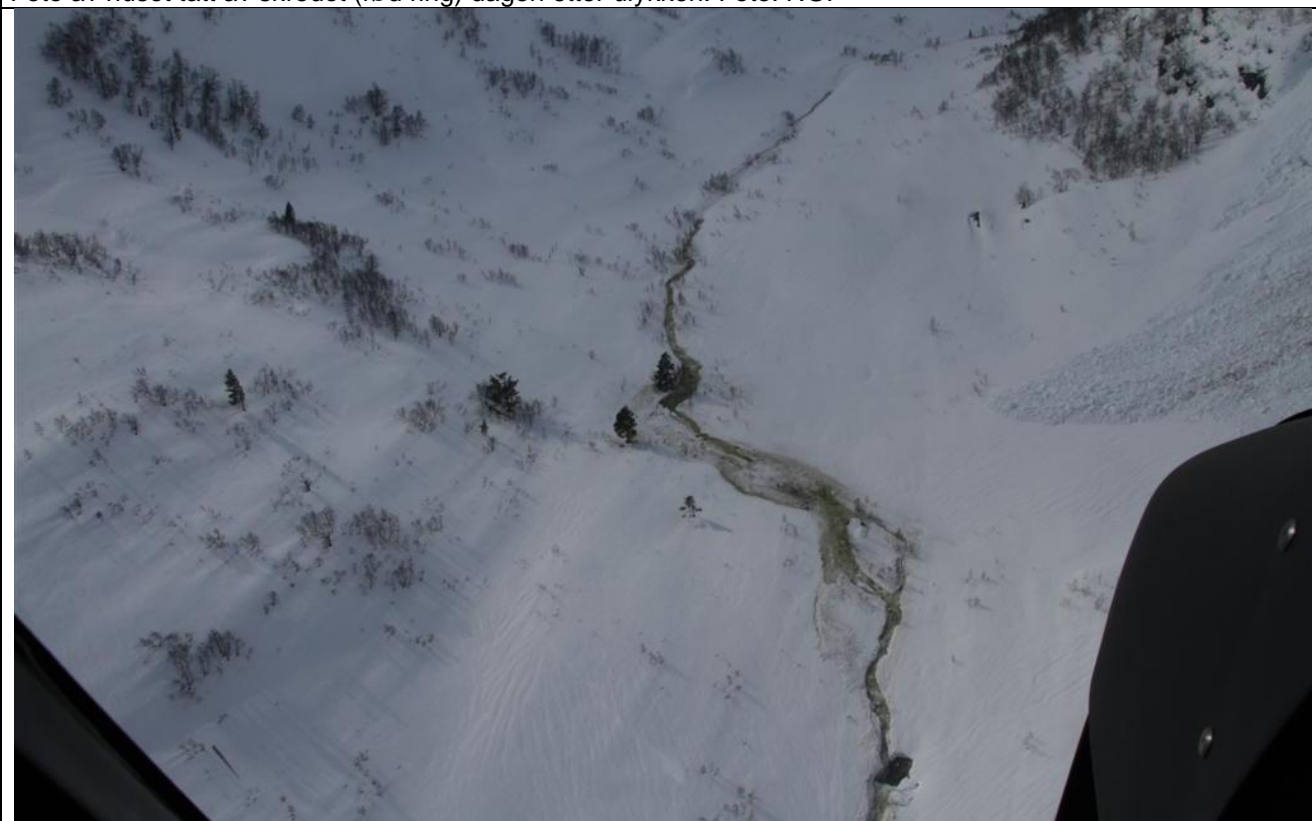
Foto dagen etter ulykken fra området hvor sørpeskredet antas utløst ca. 550 moh. Foto: NGI.

Under befaringen etter ulykken med helikopter ble det sannsynlige utløsningsområdet for sørpeskred som tok huset observert mellom kote 500 og 600 på en markert utflatning like ovenfor et bratt parti i Flesjaelvi. I tillegg ble det observert flere våte snøskred i de bratte sideskråninger til bekkeløpet, men ingen av disse hadde gått så store og så langt at de hadde ført til oppdemning i løpet.

En medvirkende årsak til skredet ble så stort kan ha vært den kalde forvinteren med dannelse av begerkrystaller ned mot bakken som danner et dårlig fundament i snødekket.
