SKREDULYKKE EIKEDALEN, HORDALAND FREDAG 11.02.2011

Rapport skrevet av: Kjetil Brattlien NGI (bl.a. basert på informasjon fra Terje Kvalvik – lensmann i Kvam og Håkon Olav Hadeland – Røde kors/brannvesenet i Samnanger, Ørjan Jensen – Skipatrolje Eikedalen skisenter). Kontroll Internt NGI: Frode Sandersen.

Ulykkesoppsummering:

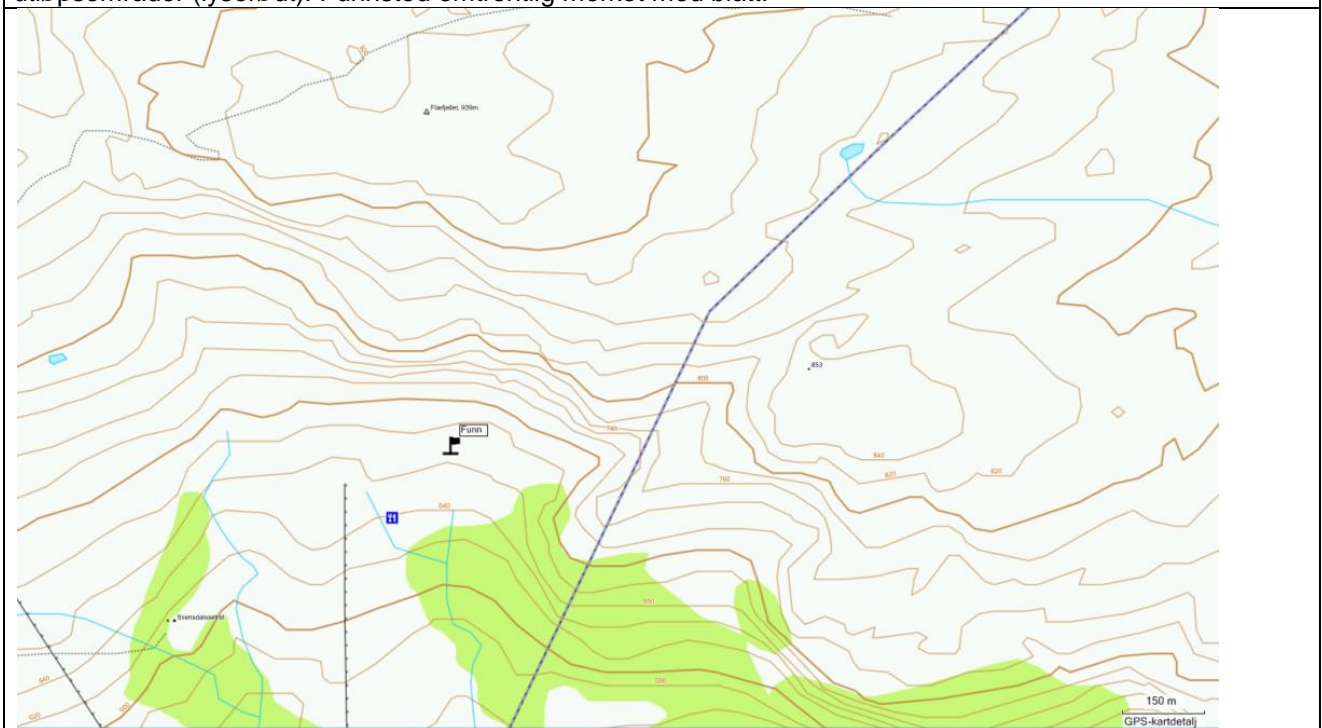
Detaljkart med funnsted avmerket med flagg.
