Utlekking av treverdig og seksverdig krom fra betong.

NGI rapport 20180207-01-R

Prosjekttittel: Utlekkingsfare av heksavalent krom i gjenbrukt betong
Dokumenttittel: Utlekkning av treverdig og seksverdig krom fra betong
Dokumentnr.: 20180207-01-R
Dato: 2019-04-10
Rev.nr. / Rev.dato: 0 /

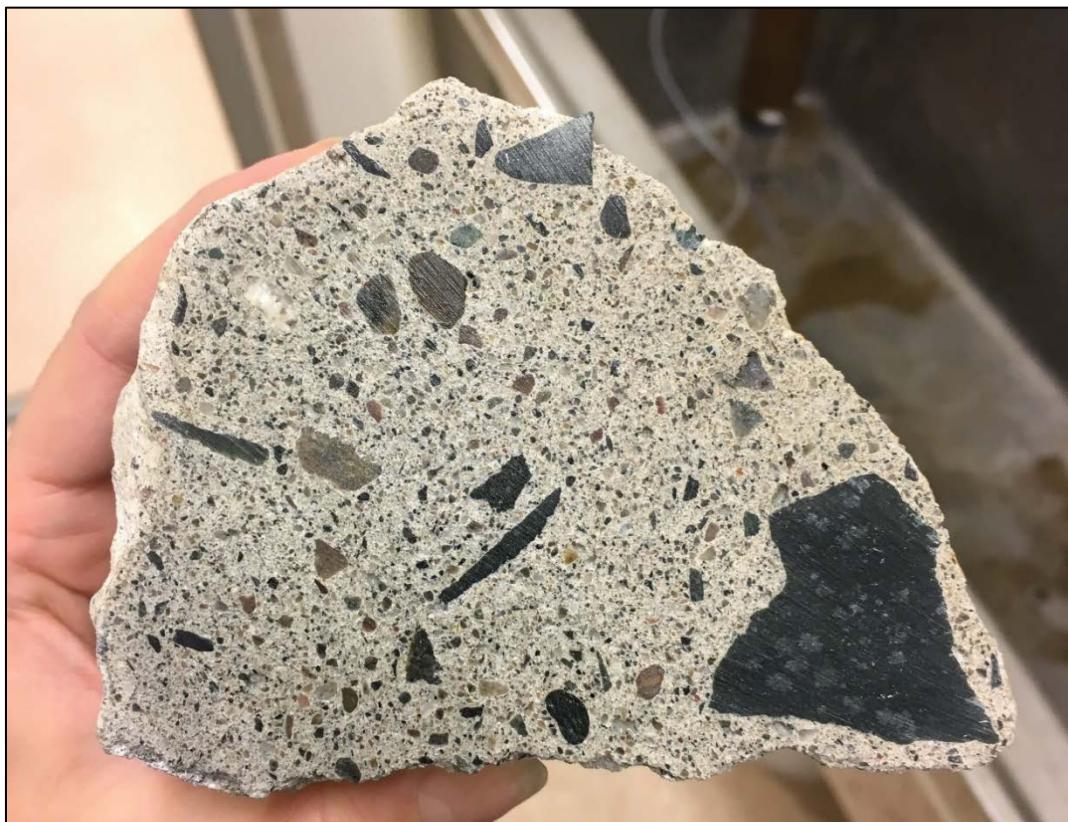
Figur 2: Tverrsnitt av betongmonolitten som ble sendt inn til laboratoriene for analyse av seks-verdig krom

Det ble sendt to prøver av samme materiale til hvert av laboratoriene. En av prøvene var ferdig knust og opparbeidet av NGI. Den andre prøven var en betongmonolitt som laboratoriene skulle opparbeide selv. Disse to prøvene ble valgt for å se hvorvidt prøveopparbeiding kan påvirke resultatene fra analysen. Betongprøven som ble opparbeidet ved NGI ble kjørt igjennom en kjeftknuser og en kulemølle og deretter siktet for å få ønsket kornstørrelse på 0,25 mm. Prøvematerialet ble blandet godt og delt inn i to prøver på 200 g. Monolitten ble delt i to like store biter ved hjelp av en steinsag. Figur 2 viser et tverrsnitt av betongmonolitten.

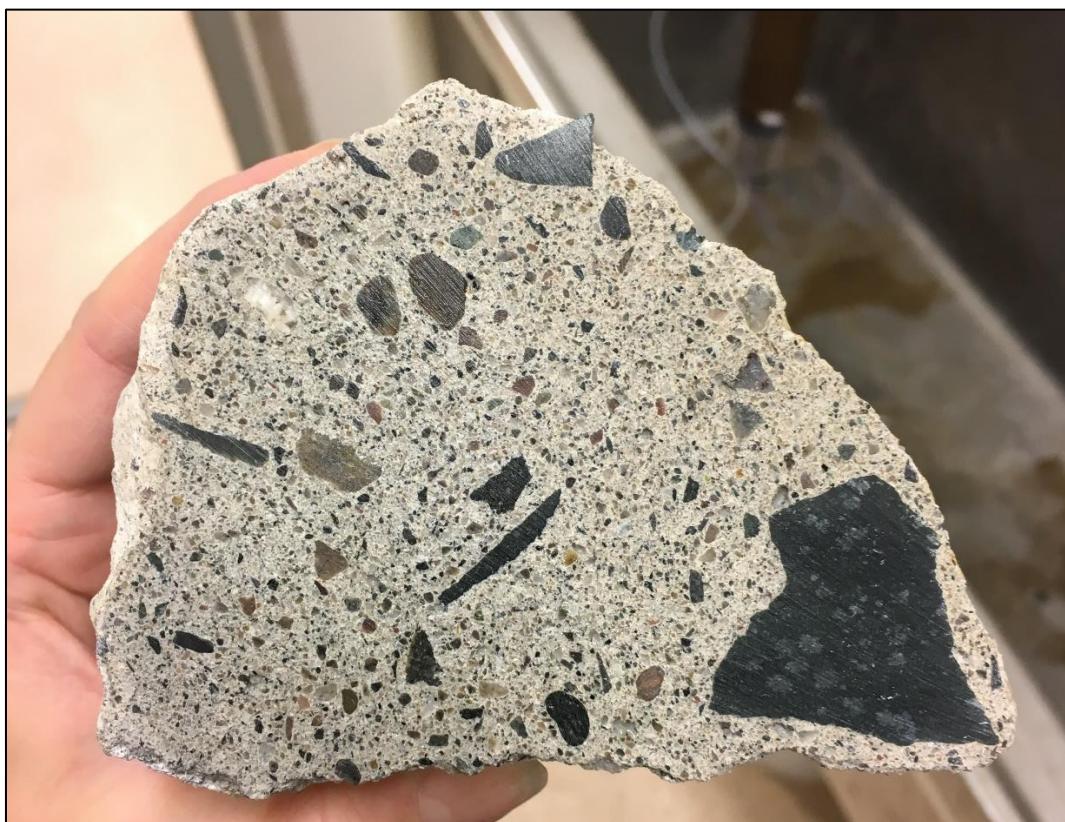
Figur 1: Tverrsnitt av betongmonolitten som ble sendt inn til laboratoriene for analyse av seksverdig krom

Det ble sendt to prøver av samme materiale til hvert av laboratoriene. En av prøvene var ferdig knust og opparbeidet av NGI. Den andre prøven var en betongmonolitt som laboratoriene skulle opparbeide selv. Disse to prøvene ble valgt for å se hvorvidt prøveopparbeiding kan påvirke resultatene fra analysen. Betongprøven som ble opparbeidet ved NGI ble kjørt igjennom en kjeftknuser og en kulemølle og deretter siktet for å få ønsket kornstørrelse på 0,25 mm. Prøvematerialet ble blandet godt og delt inn i to prøver på 200 g. Monolitten ble delt i to like store biter ved hjelp av en steinsag. Figur 1 viser et tverrsnitt av betongmonolitten.
